**EVALUACIONES
DE RIEGO SUBTERRÁNEO
EN CÉSPED II**

CENTRO NACIONAL DE TECNOLOGÍA DE REGADÍOS

*Jesús María García Ramos
José Alejandro Mayordomo Martínez
Andrés Delgado Sánchez
Ingenieros Agrónomos de TRAGSA*

AÑO 1994

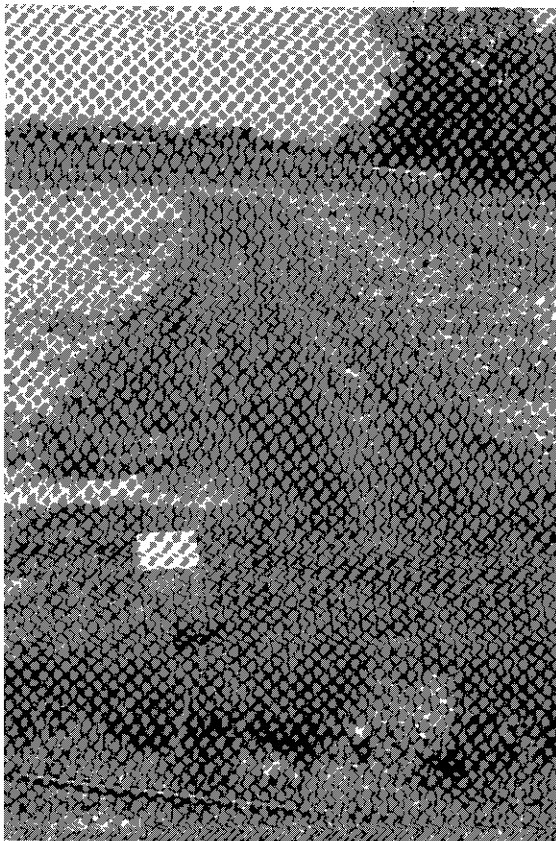
Parcela B días después de instalarse los goteros autocompensantes.

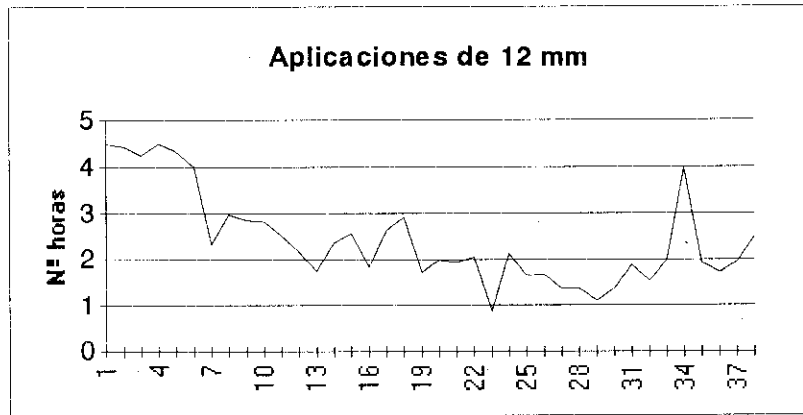
Media: 2,4.
Desviación típica: 1,0.

El tiempo empleado en aplicar las dosis de riego sufrió variaciones importantes, como puede observarse en las siguientes gráficas, en las que el eje de abscisas contiene, por orden cronológico, las distintas medidas realizadas desde abril hasta septiembre.

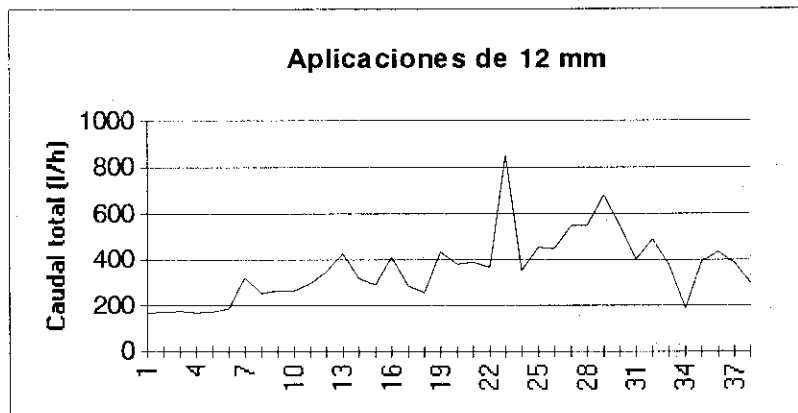
Media: 361,8.
Desviación típica: 147,9.

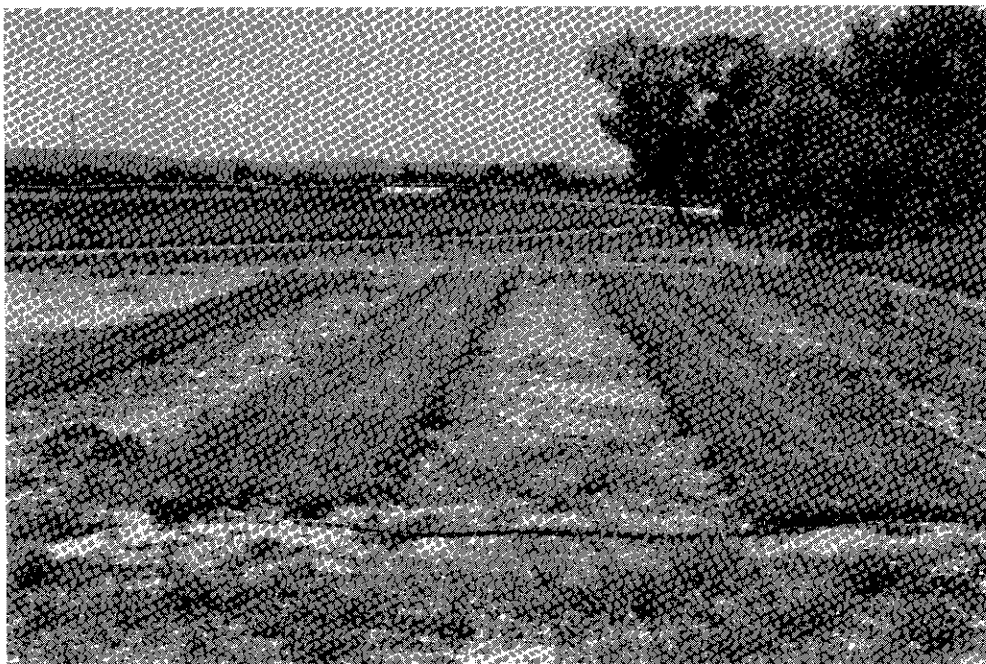
Aspecto general de las parcelas al empezar la campaña.

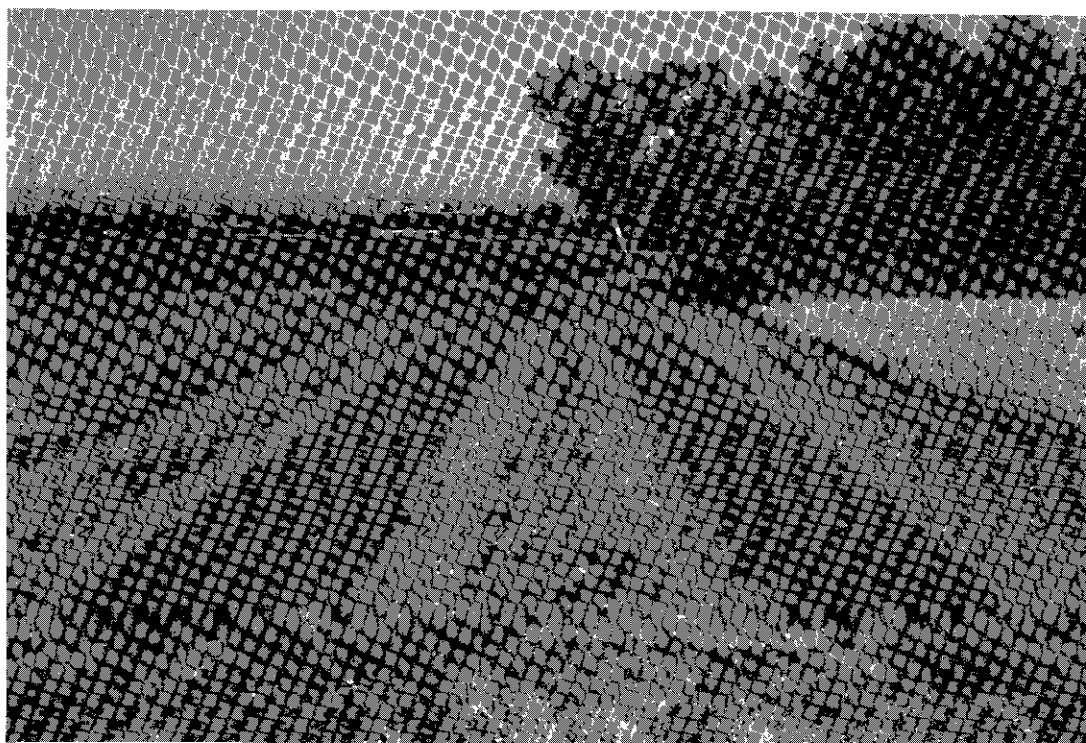
Parcelas A y D al comienzo del verano, apareciendo zonas secas en la primera.

En el período de máximas necesidades tan sólo se mostraba verde aproximadamente el primer tercio de la parcela (situándonos en la cabecera de la misma) en toda su anchura. El resto, prácticamente se agostó por completo (ver figura al final).
